Vännåkra 2:41 m. fl. Örby socken, Marks kommun

Arkeologisk utredning

Rapport 2019:23

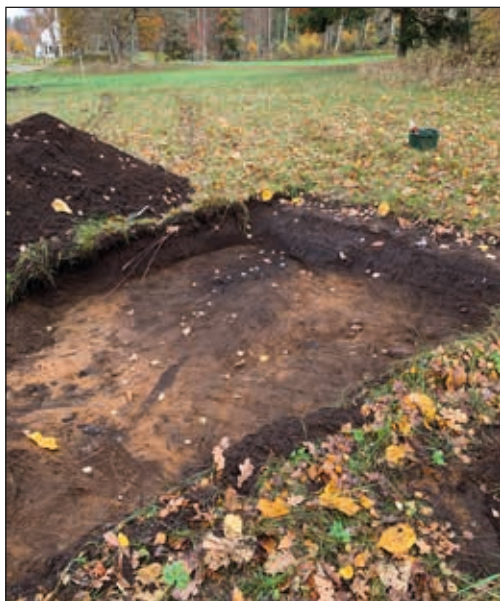
Figur 16 (ovan t.v). Schakt S1020 med gropen A2004. Foto mot nordöst.

Utgörs av en boplat, cirka 30x20 meter (nordväst-sydöst), inom den södra änden av överföringsledningens planerade sträckning. Boplaten ligger på ett flackt parti av åkermarken, på krönet av en svag sydvästsluttning ned mot den del av Östra Öresjön som kallas Kalven. I S1020 påträffades en anläggning i form av en grop (A2004) (figur 16 och 17). Ett fyndförande lager (L2) påträffades både i S1020 och 1021. Fynden utgörs av slagen flinta i form av 1 avslag (F1) och 5 splitter (F3, F5), och 2 bitar keramik (F2 och F4) som påträffades i ytan av gropen A2004 (figur 18). Boplaten avgränsas av tomma schakt S1019 åt nordväst och S1022 åt sydöst inom ledningsgatan. Åt nordöst avgränsas boplatssytan av ett impediment av sten och berg samt av Kalviksvägen. Boplaten är preliminärt avgränsad av schakt inom ledningssträckningen. Baserat på fyndmaterialet dateras boplaten preliminärt till perioden neolitikum-bronsålder.

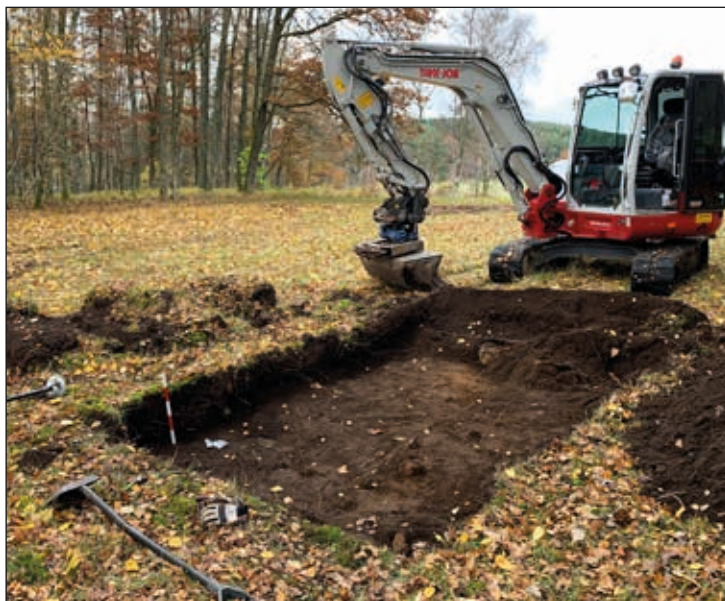
Figur 17 (ovan t.h). Översikt över S1021 och området vid L2019:6004. Foto mot nordväst.

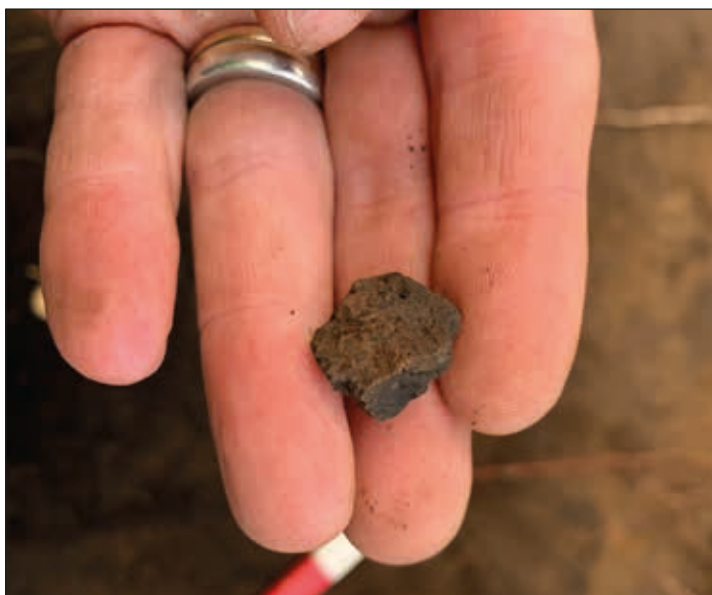
Figur 18 (t.v). Keramikskärva ur A2004.

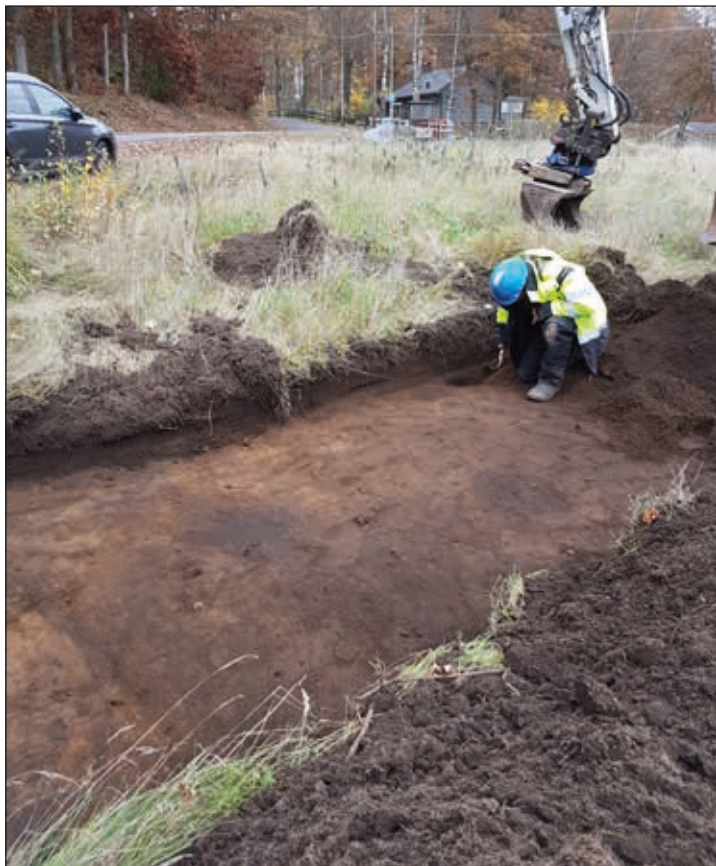
Figur 19 (t.v). Arbetsbild vid S1033 Caj Carlstein undersöker A2009. Foto mot nordöst.

Utgörs av en boplats cirka 35x25 meter (öst-väst), belägen i ängsmark inom fastigheten Vännåkra 2:81 (figur 19). Boplatsen ligger inom ett flackt område, i sadelläge, på krönet av en östsluttning ned mot Östra Öresjön. I S1032 och S1033 påträffades i L3 totalt 7 anläggningar (A2006-12) i form av 4 stolphål och 3 gropar (figur 20). I ett fyndförande lager (L2) i S1032 påträffades 1 bit spjälkad keramik (F6), 2 bitar slagen kvarts (F8) samt 1 avslag av helt klar bergkristall (F7) (figur 21). I fyndförande lager (L2) i S1033 påträffades fynd av slagen flinta i form av 1 smalt spån (F9), 1 avslag (F11) och 1 kärna (F10) (metalltida), 1 bit slagen kvarts (F14), 3 bitar grovmagrad och spjälkad keramik (F12), samt 2 brända benfragment (F13) från större däggdjur. Boplatsen är preliminärt avgränsad av schakt inom ledningssträckningen och avgränsas topografiskt av Kalvviksvägen och berg i dagen åt nordväst samt av Ekelundsvägen i sydöst. Baserat på fyndmaterial dateras boplatsen preliminärt till neolitikum-metalltid.

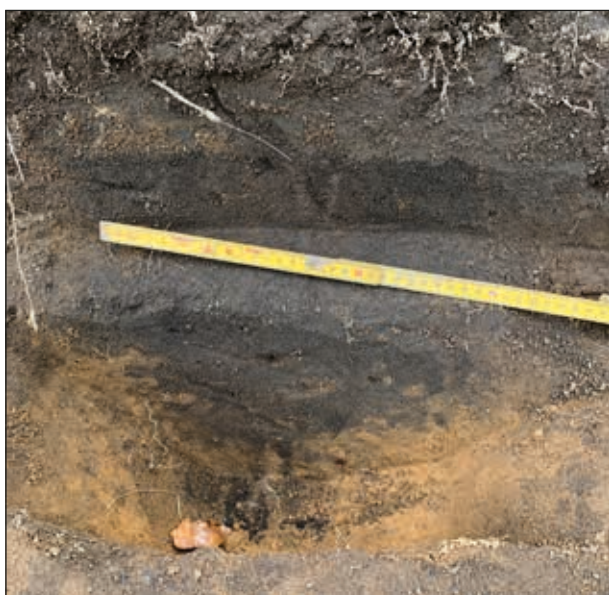
Figur 20 (nedan t.v). Profil av stolphål A2009. Foto mot norr.

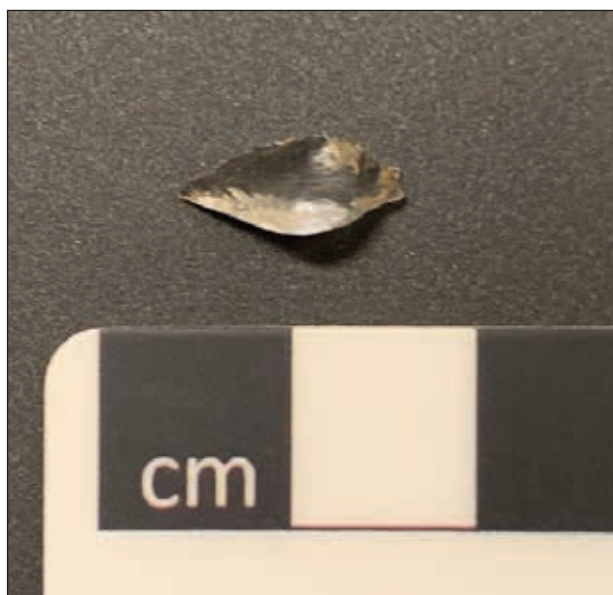
Figur 21 (nedan t.h). Avslag av helt ren bergkristall ur L2 S1032.

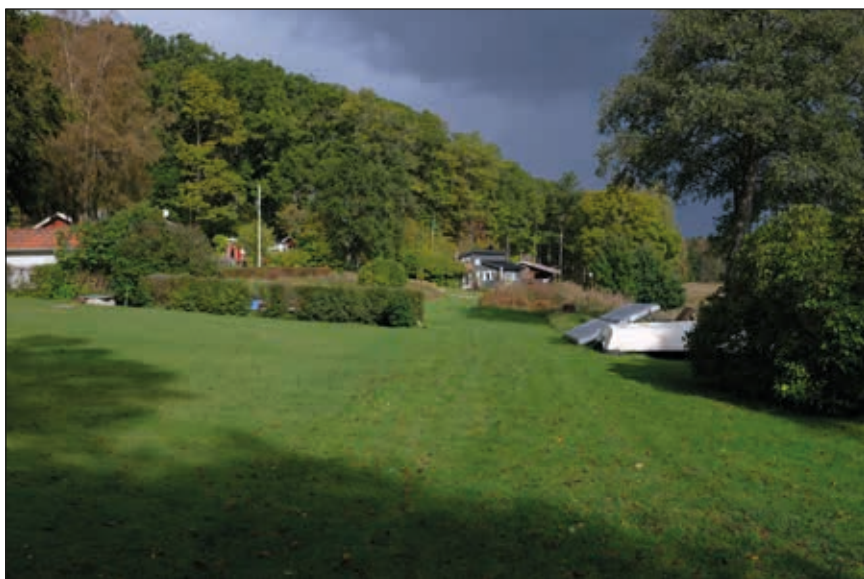
Figur 22 (t.v.) Översiktfoto över boplatsområdet L2019:6020 innan schaktning. Foto mot norr.

Utgörs av en boplats belägen i nedre delen av en östsluttning mot Öresjön (figur 22). Boplatsen ligger i en svagt sluttande, noggrant efterhållen slänt tillhörande fastigheten Vännåkra 2:81, alldeles intill Östra Öresjön, cirka 4 meter över sjöns vattenspegel. Inom tre schakt (S1034-36) i ledningssträckan riktning påträffades anläggningar och fynd (figur 23). I S1034 påträffades i L3, 1 anläggning (A2013) i form av ett stolphål (figur 24). I L2, ett tjockt, svart, sandigt fyndförande lager påträffades flinta i form av 1 spån (F15), 2 avslag (F16) varav ett retuscherat, 2 bitar keramik (F17) samt 1 bit slagen bergkristall (F18) (figur 25 och 26). I L3 i S1035 påträffades en anläggning (A2014) i form av en grop. I L2 påträffades 1 flintavslag (F19), 2 bitar keramik (F20) och 1 bit slagen kvarts (F21). I L2 i S1036 påträffades 1 anläggning (A2015) i form av ett stolphål och i L2 påträffades även 2 flintavslag (F22) och 2 bitar slagen kvarts (F23). Boplatsen kunde inte avgränsas med sökschakt inom avsnittet av ledningssträckan, sannolikt kan den fortsätta ytterligare en bit i dess riktning in under hårdgjord yta i nordöst. Baserat på fyndmaterial dateras boplatsen preliminärt till neolitikum-metalltid.

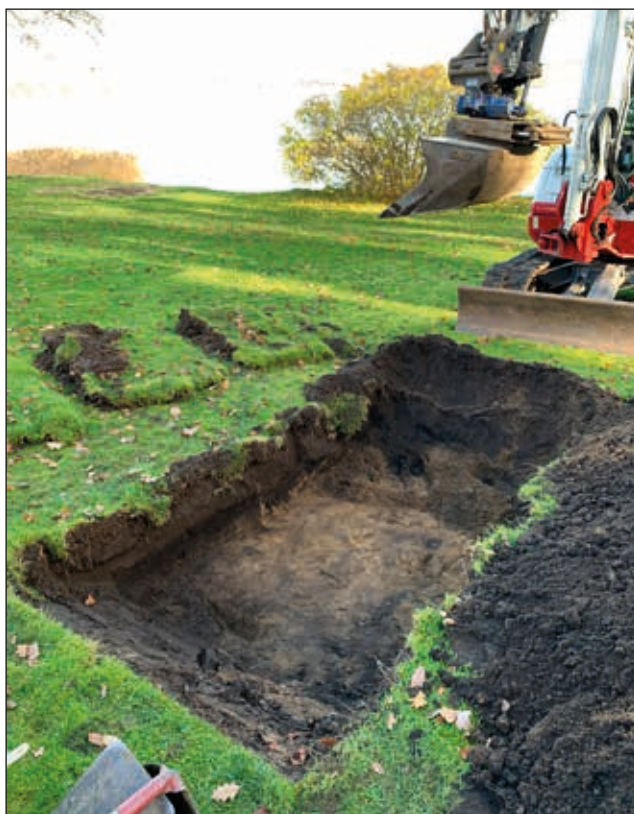
Figur 23 (t.h.) Schakt S1034, Det svarta, fyndförande lagret L2 syns tydligt i norra schaktkanten. Foto mot nordöst.

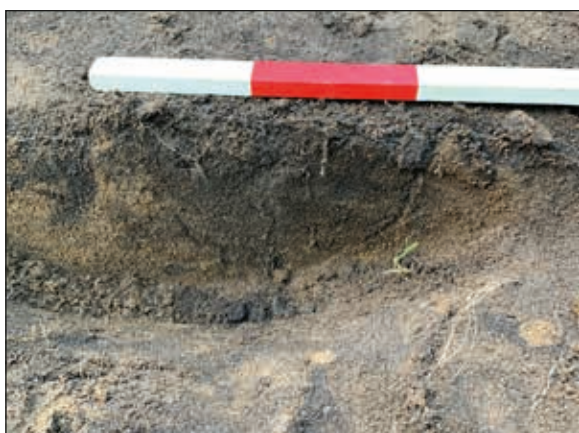
Figur 24 (nedan). Stolphål A2013 i S1034 mot norr.

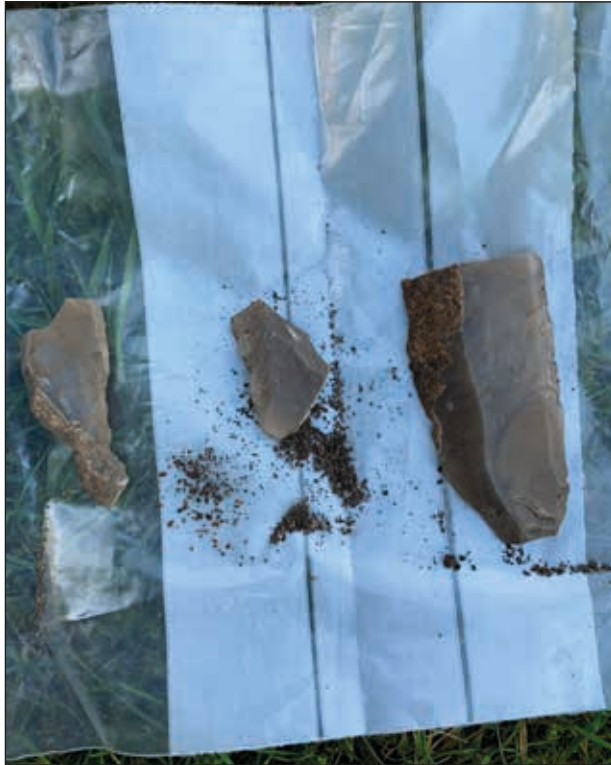
Figur 25. Flinta ur L2, S1034.

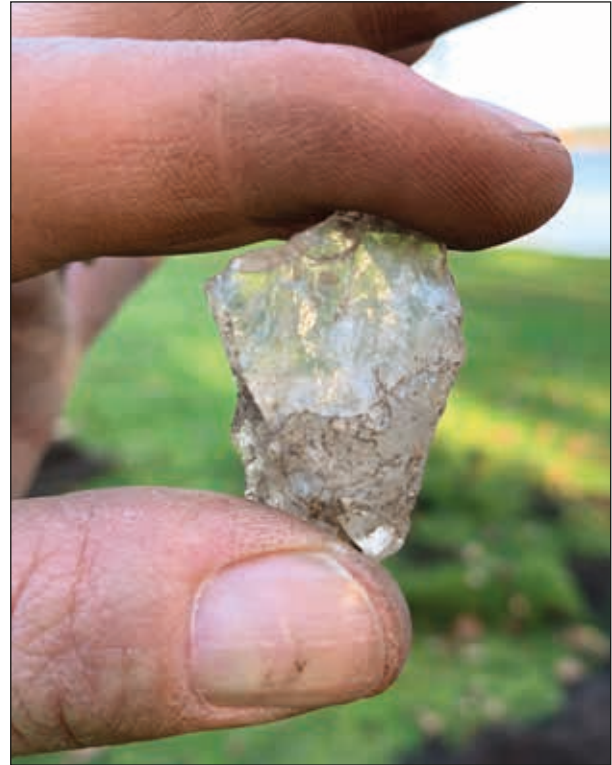
Figur 26. Bergkristall ur L2, S1034.

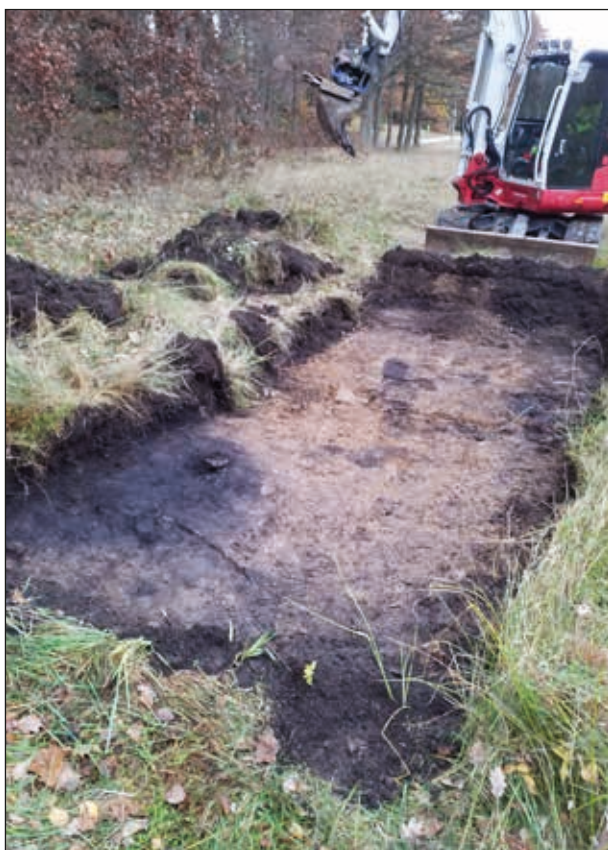
Figur 27. Schakt S1027 med härden A2005 i schaktkanten. Foto mot väster.

Ensamliggande härd, cirka 1,5x0,9 (NV-SÖ) innehållande sot och kol (figur 27). Lämningen påträffades i S1027 som upptogs i ett område med våt ängsmark cirka hundra meter sydväst om boplatsen L2019:2016. Ett kolprov ur härdens daterar den till övergången neolitikum - bronsålder.

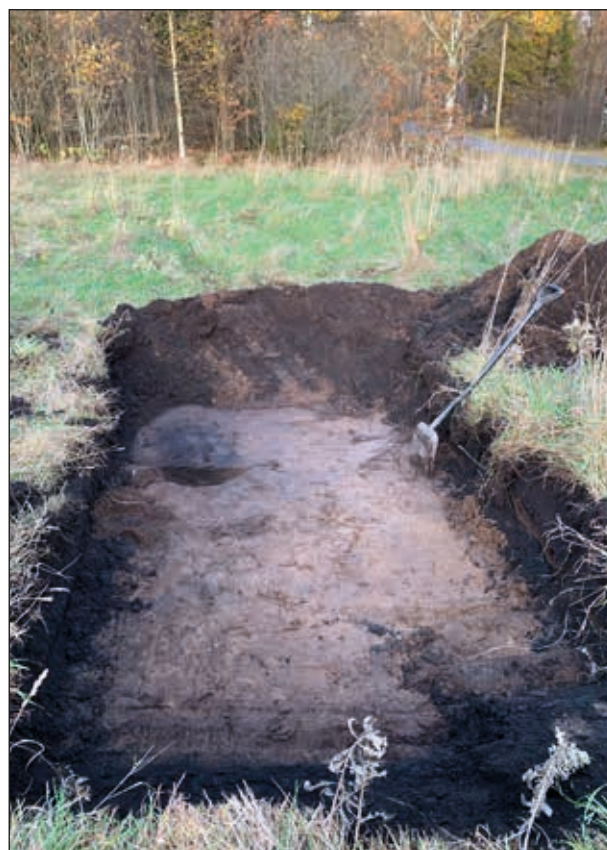
Figur 28. Schakt S1037 med gropen A2016. Foto mot norr.

Boplatslämning övrig, utgörs av en ensamliggande grop cirka 0,8x0,5 meter (N-S), och 0,12 djup med fyllning av humös sandig silt (figur 28 och 29). Lämningen påträffades i S1037 som upptogs i en svag östslänt i åker-/ängsmark, cirka fyrtio meter nordväst om gravfältet Örby 128.

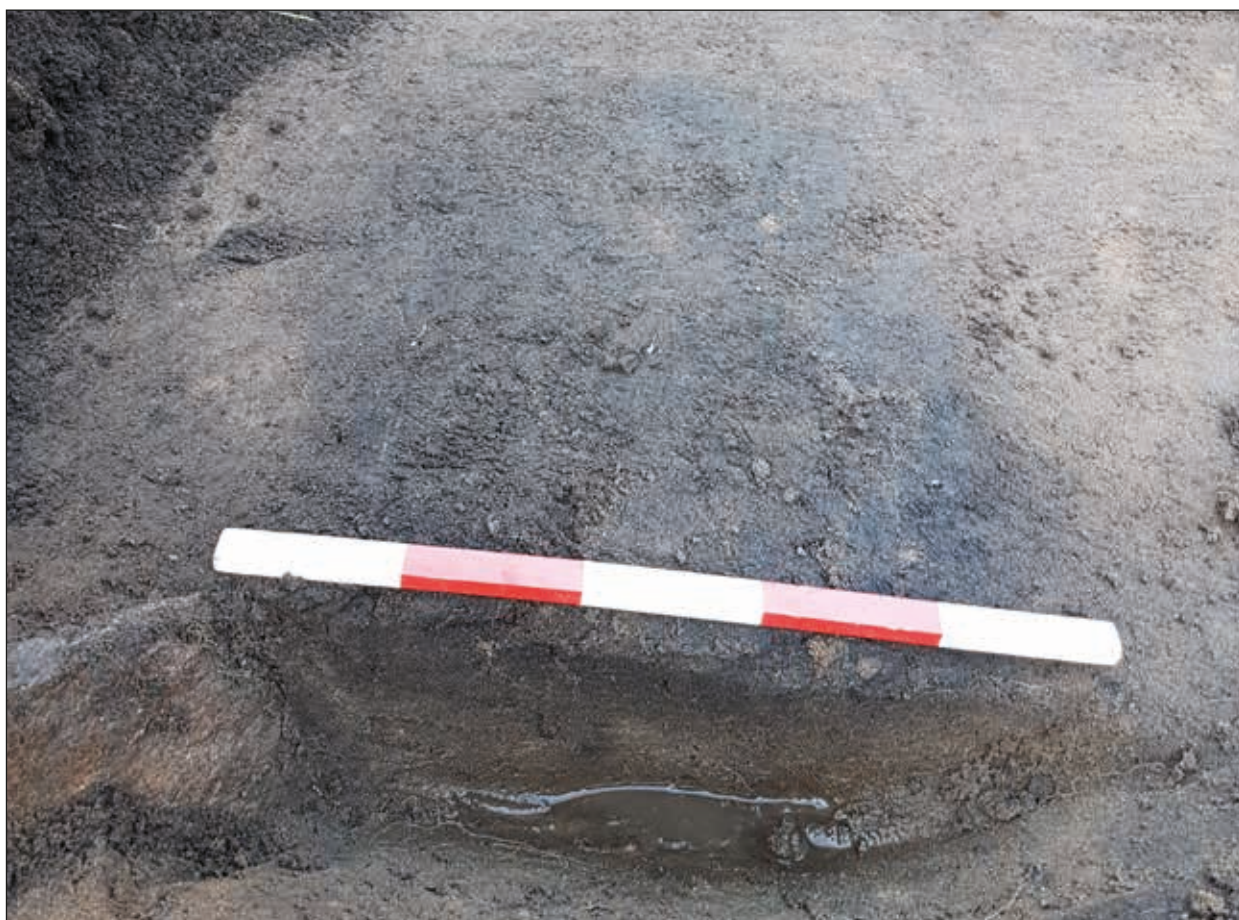
Figur 29. Boplatslämning övrig (Grop) A2016. Foto mot norr.
